宅地概要 (第一次スクリーニング結果)						
盛土番号	1	宅地名	平等団地	造成(許可)年代	昭和54-58	
所在地住所	宮城県岩沼市平等三丁目					
盛土形式	<input checked="" type="checkbox"/> 人工造成地 (<input type="checkbox"/> 谷埋め型 <input checked="" type="checkbox"/> 腹付け型) <input type="checkbox"/> 自然斜面					
盛土形状	盛土面積A	4,600 m ²	盛土幅W	98.0 m	盛土距離d	27.5 m
	盛土高さH	9.0 m	盛土厚さD	4.6 m	原地盤勾配α	18.2°
天端幅(腹付け型)L - m

盛土番号	1	宅地名	平等団地	造成（許可）年代	昭和54-58	盛土形状	盛土面積A	4,600 m ²	盛土幅W	98.0 m	盛土距離d	27.5 m	天端幅（腹付け型）L	- m
所在地住所	宮城県岩沼市平等三丁目					盛土形状	盛土高さH	9 m	盛土厚さD	4.6 m	原地盤勾配α	18.2°		
盛土形式	<input checked="" type="checkbox"/> 人工造成地 (<input type="checkbox"/> 谷埋め型 <input checked="" type="checkbox"/> 腹付け型) <input type="checkbox"/> 自然斜面					特記事項	()

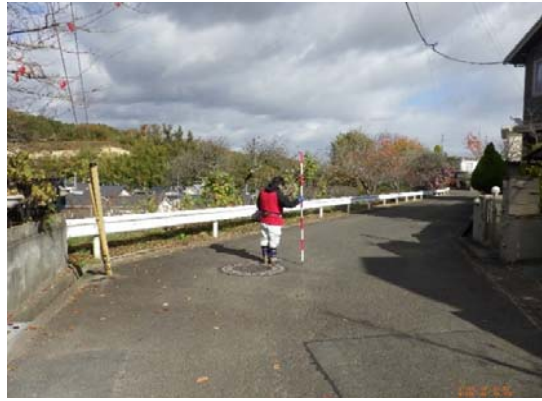
写真1 盛土上舗装(変状無し)

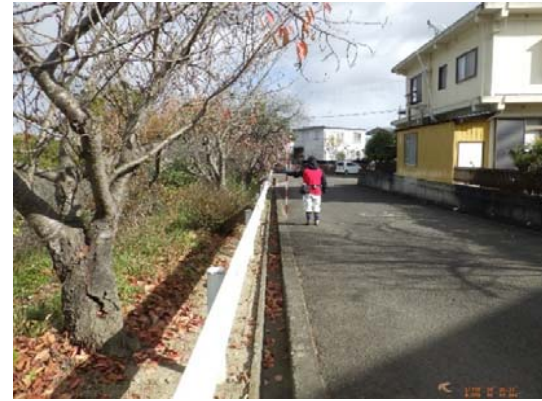
写真2 盛土上舗装(変状無し)

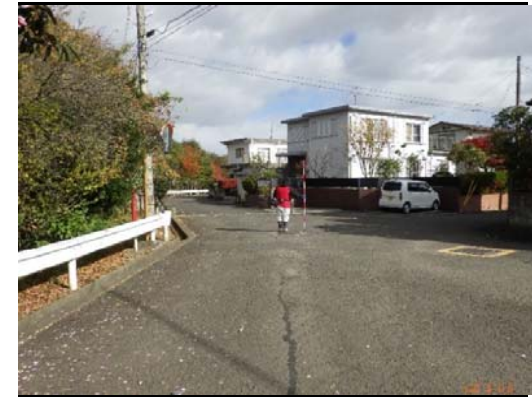
写真3 盛土上舗装(変状無し)

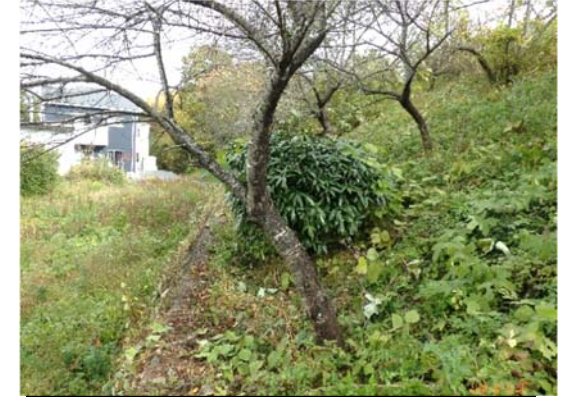
写真4 法面樹木(根曲がり無し)

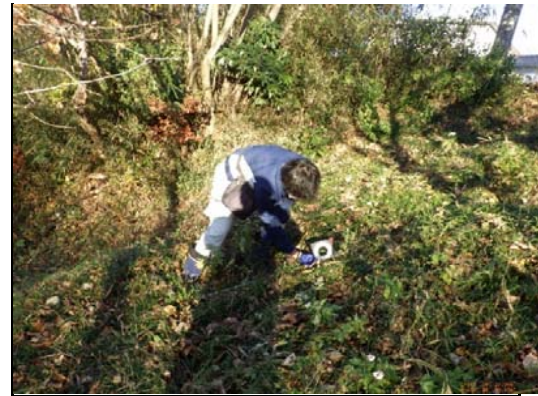
写真5 末端法面(変状無し)

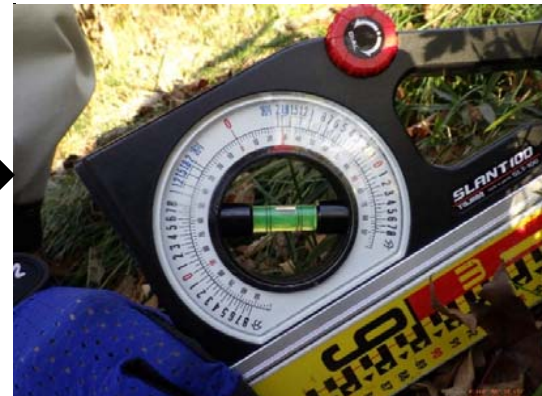
写真5-2 末端法面(1:1.8)

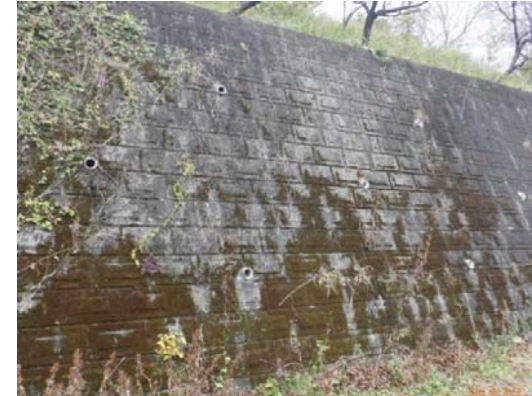
写真6 末端擁壁(変状無し)

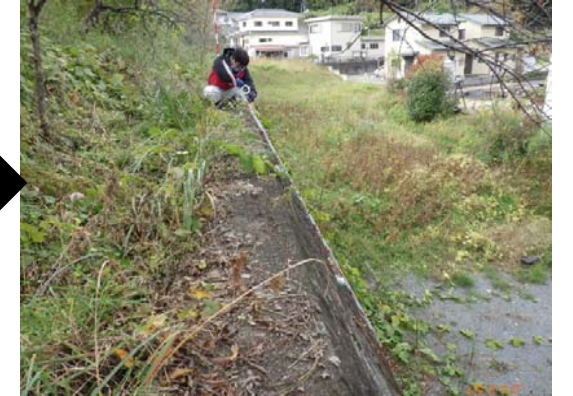
写真7 末端擁壁(練積みH=4.4m程度)

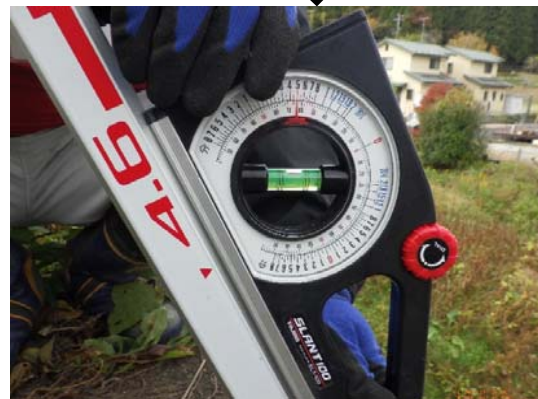
写真7-2 末端擁壁(1:0.5)

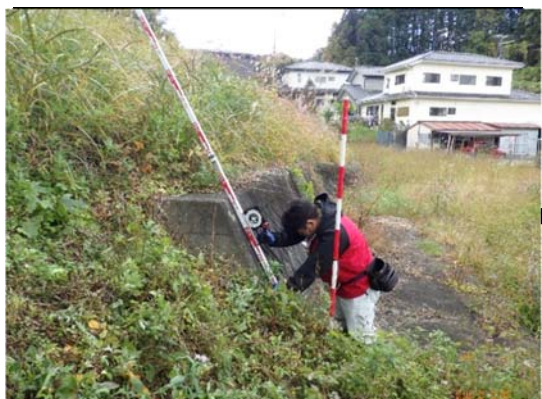
写真8 小段擁壁(変状無し)

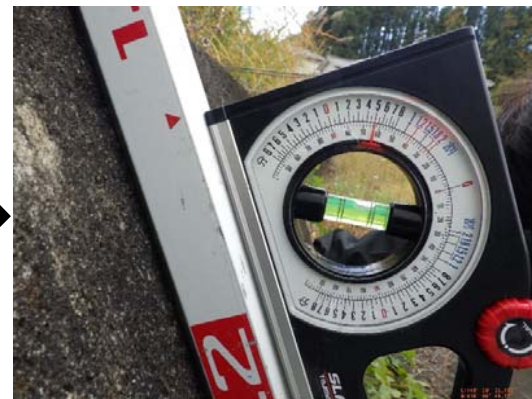
写真8-2 法面天端(1:0.5)

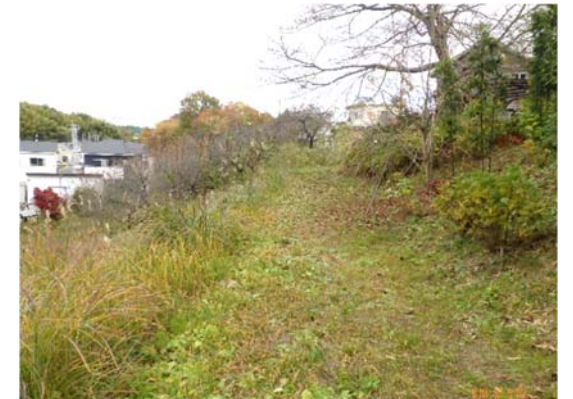
写真9 法面天端(変状無し)

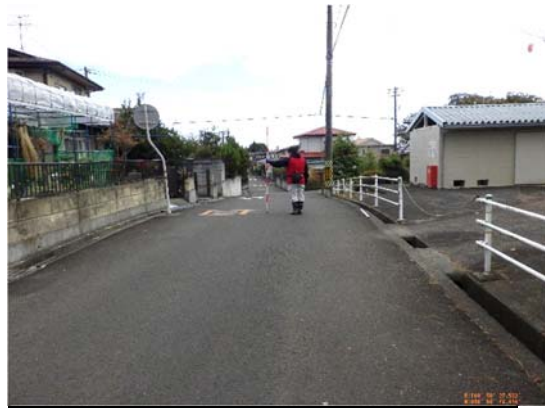
写真1 盛土上舗装(変状無し)

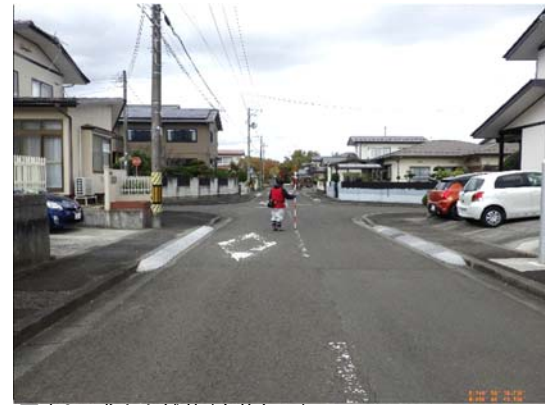
写真2 盛土上舗装(変状無し)

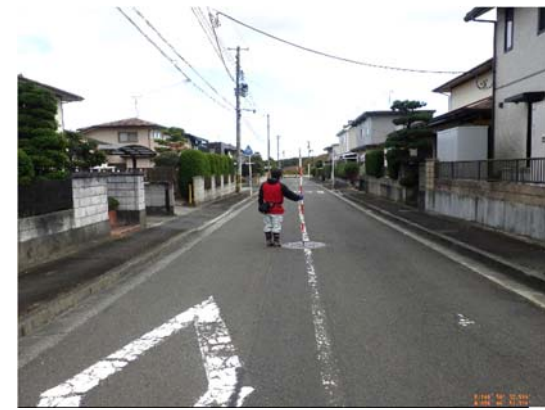
写真3 盛土上舗装(変状無し)

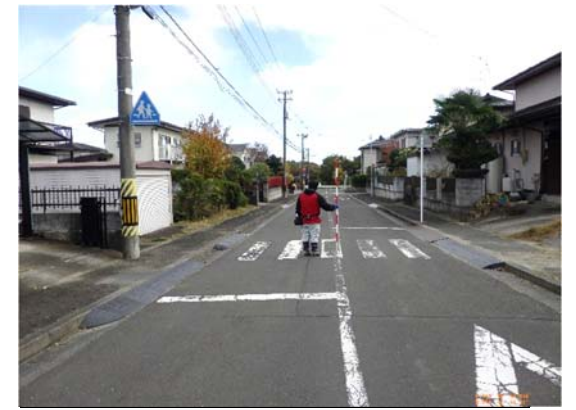
写真4 盛土上舗装(変状無し)

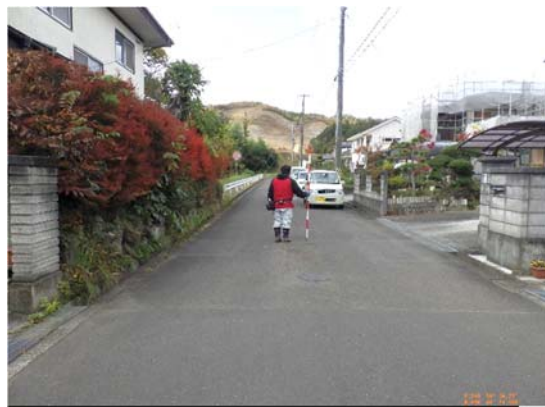
写真5 盛土上舗装(変状無し)

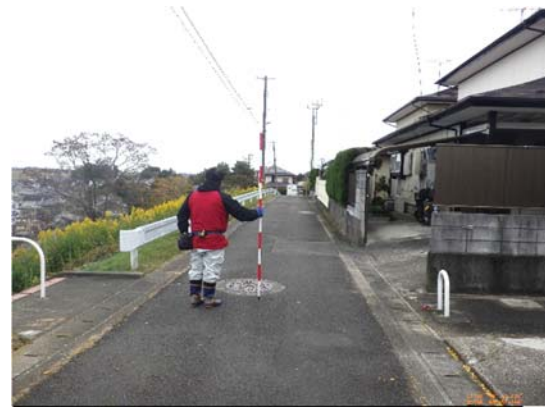
写真6 盛土上舗装(変状無し)

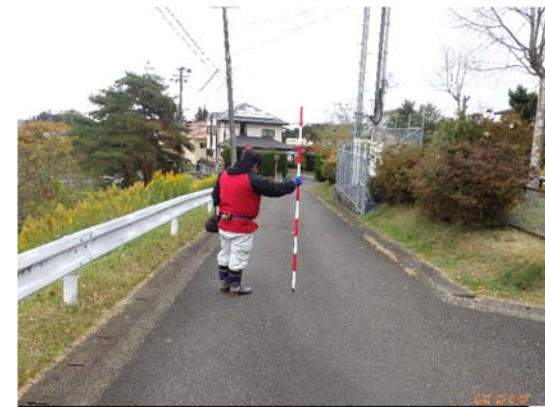
写真7 盛土上舗装(変状無し)

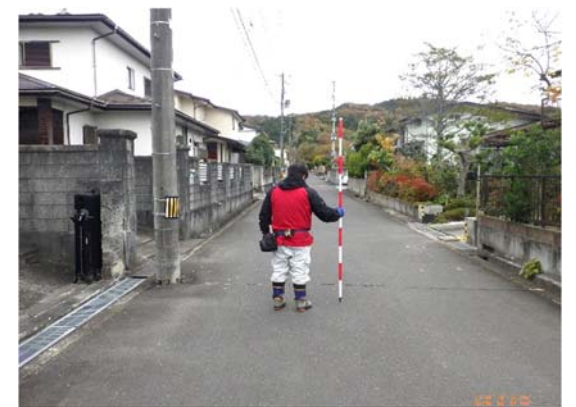
写真8 盛土上舗装(変状無し)

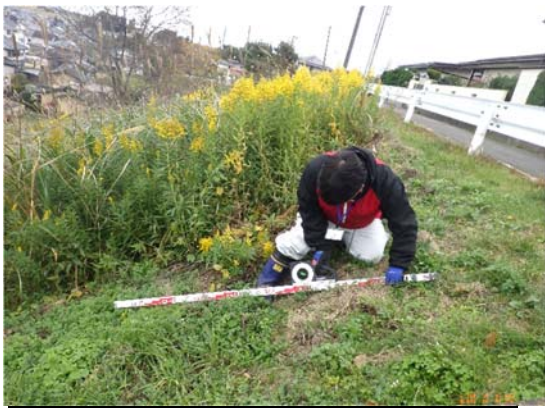
写真9 法面状況(変状無し)

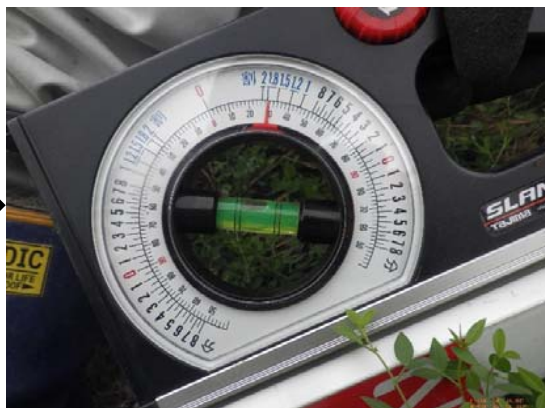
写真9-2 法面状況(1:1.8)

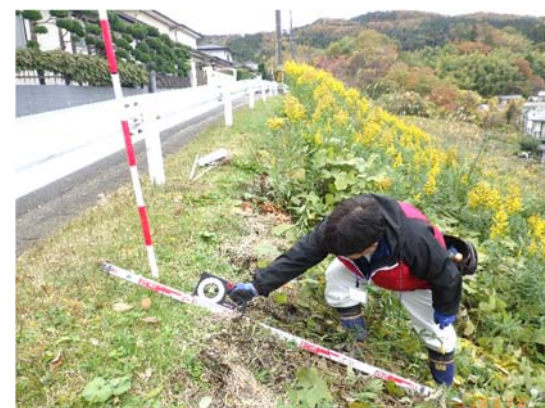
写真10 法面状況(変状無し)

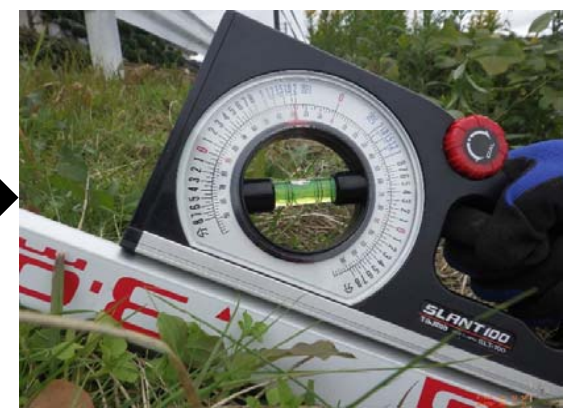
写真10-2 法面状況(1:1.8)

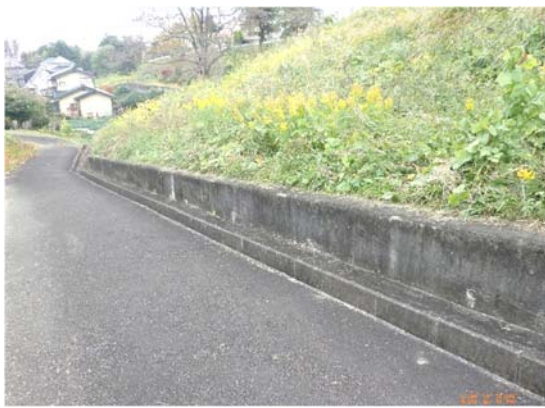
写真11 土留め擁壁・側溝(変状無し)

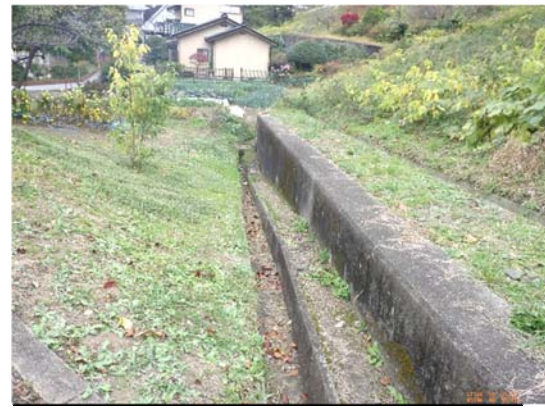
写真12 土留め擁壁・側溝(変状無し)

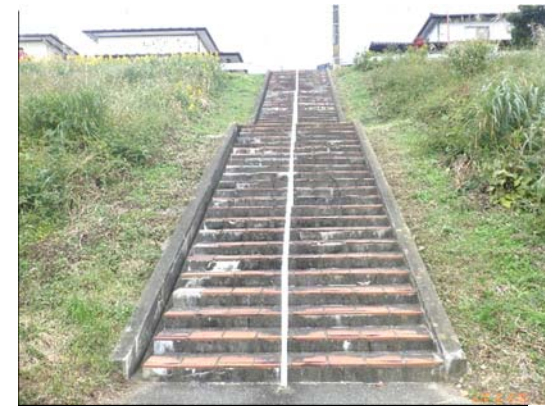
写真13 盛土内階段(変状無し)

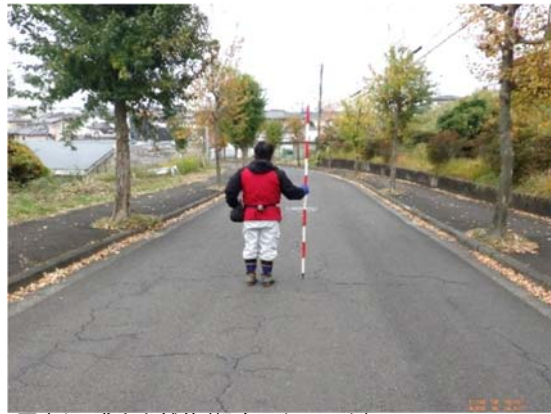
写真1 盛土上舗装(軽度のクラック)

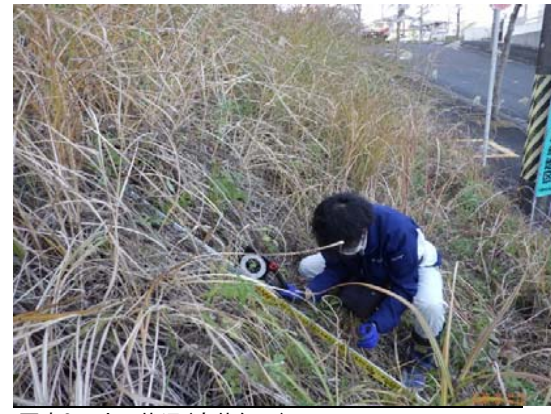
写真2 法面状況(変状無し)

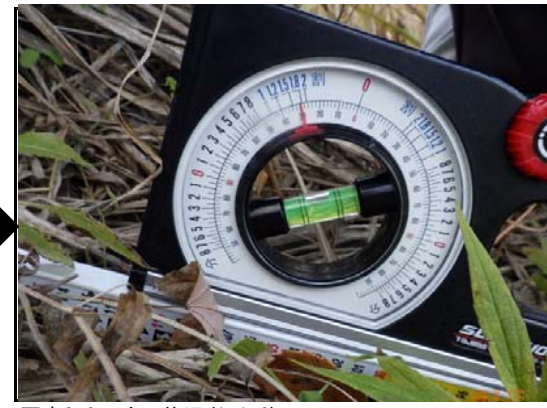
写真2-2 法面状況(1:1.8)

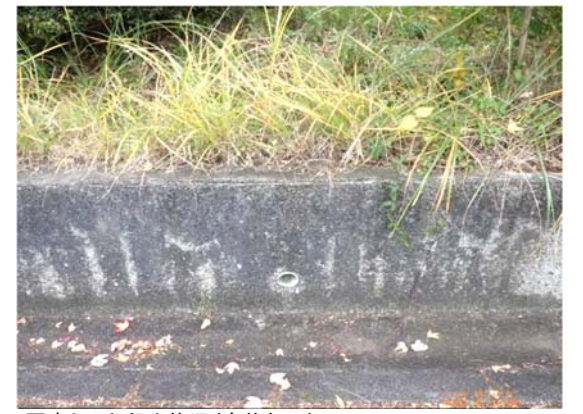
写真3 土留め状況(変状無し)

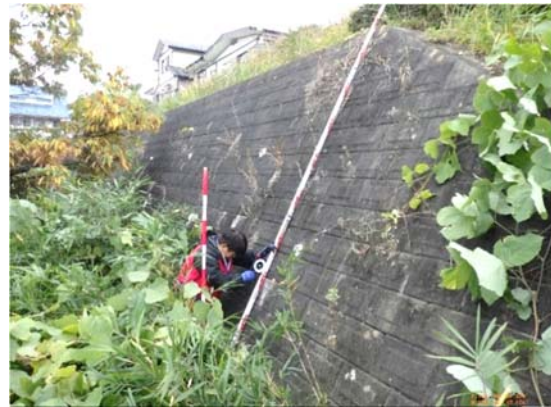
写真4 擁壁状況(H=3.9m)

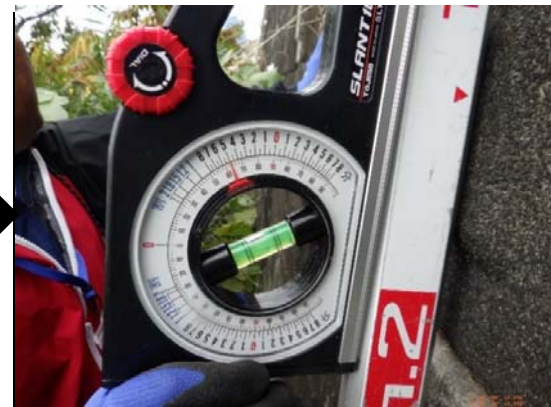
写真4-4 擁壁状況(1:0.5)

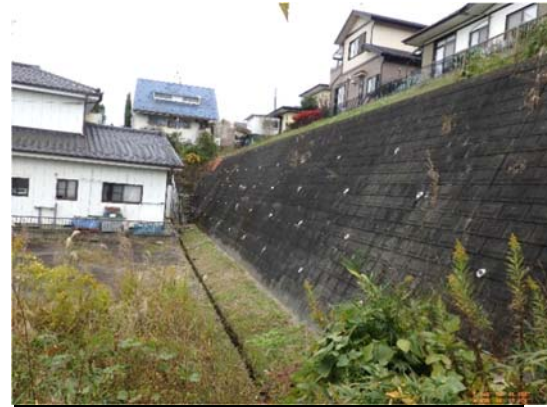
写真5 擁壁状況(変状無し)

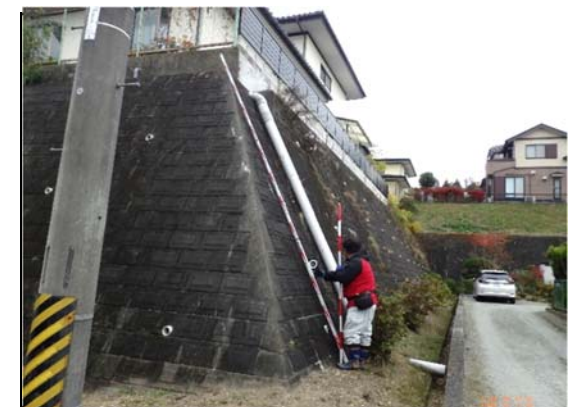
写真6 擁壁状況(H=4.8m)

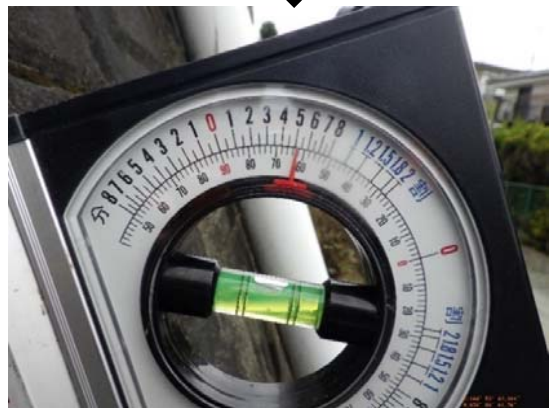
写真6-6 擁壁状況(1:0.5)

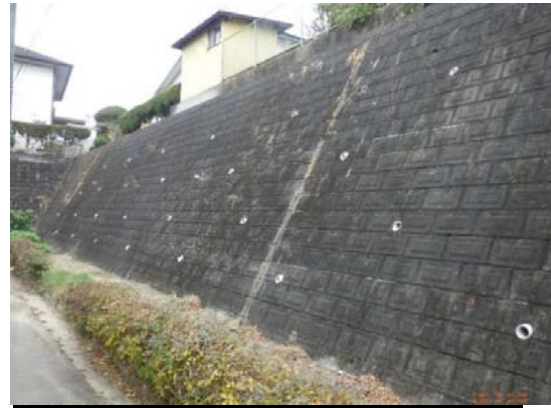
写真7 擁壁状況(変状無し)

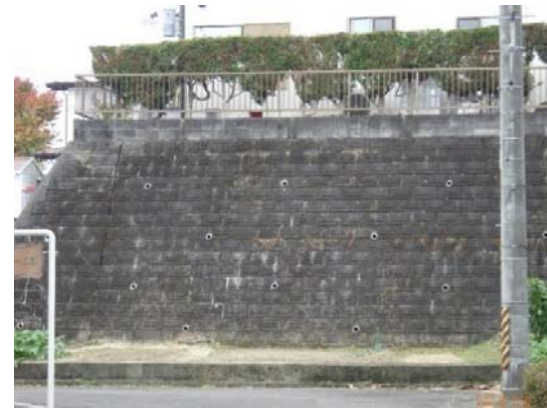
写真8 擁壁状況(変状無し)

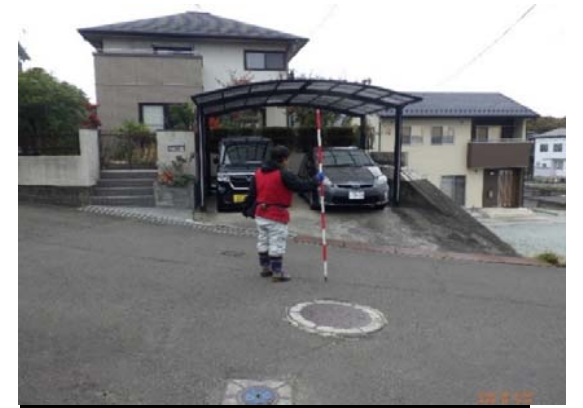
写真9 盛土上舗装(変状無し)

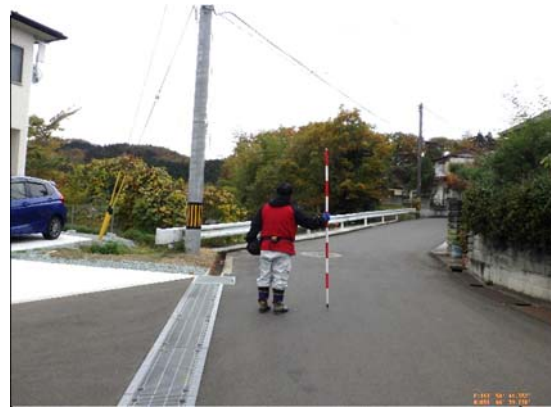
写真10 盛土上舗装(変状無し)

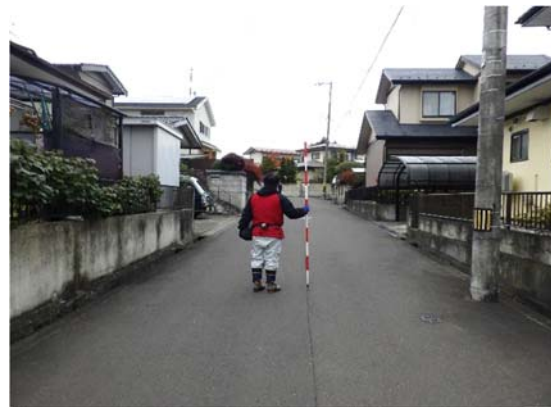
写真11 盛土上舗装(変状無し)

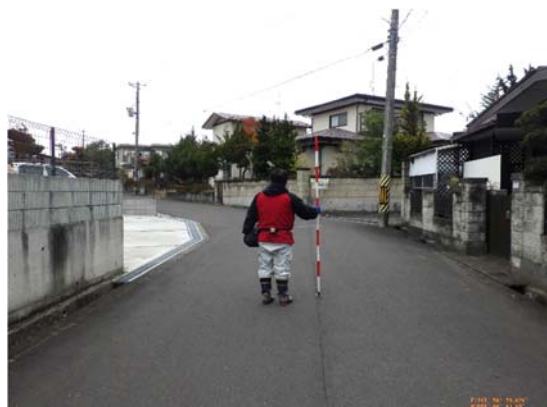
写真12 盛土上舗装(変状無し)

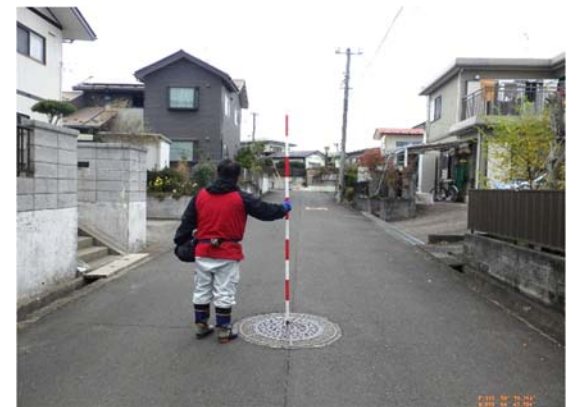
写真13 盛土上舗装(変状無し)
